# Interdisziplinärer Zahnerhalt im Grenzbereich

Ein Beitrag von Dr. Stefan Lorenz, PD Dr. Dr. Stefan Röhling und PD Dr. Dr. Michael Gahlert

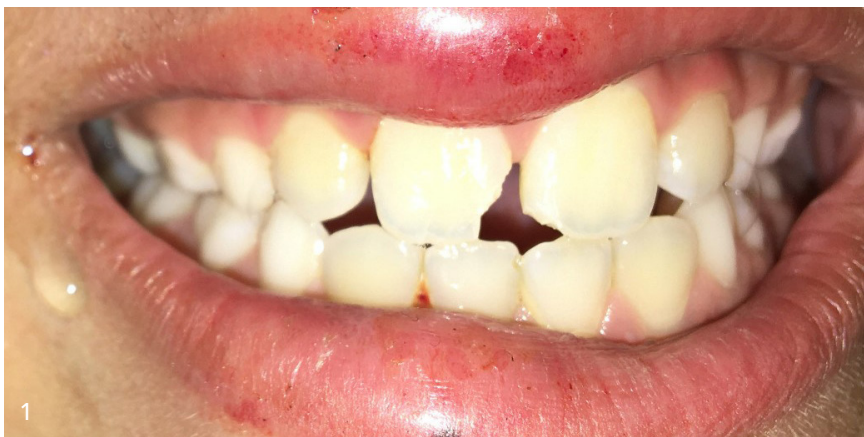
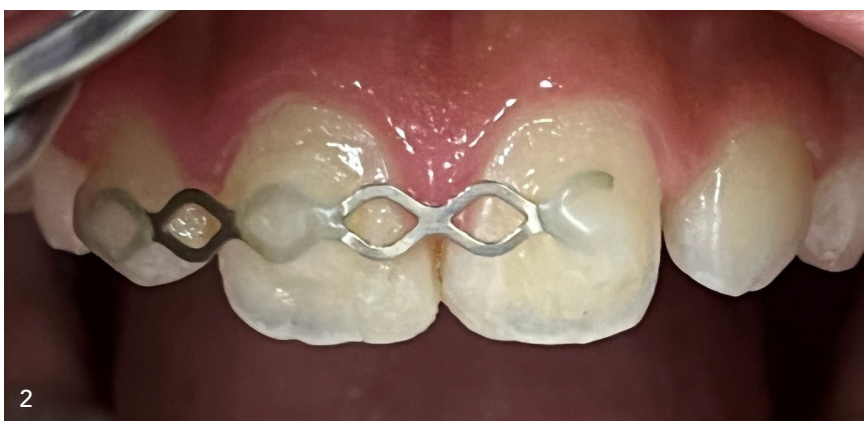
**Abb. 1 und 2:** Frontalaufnahme am Unfalltag direkt nach Trauma mit anschließenden Kompositrestaurationen an den Zähnen 11 und 21 sowie Schienung mittels TTS (alio loco).

Der zum Zeitpunkt des Behandlungsbeginns 10-jährige Patient erlitt im Urlaub einen Zahnunfall, bei dem die Zähne 11 und 21 betroffen waren (Abb. 1). Als Erstversorgung im Notdienst alio loco wur-

zähne auf. Wiederum alio loco wurde eine TTS Schiene angebracht von 12–21 (Abb. 2). Die im Rahmen dieser Behandlung angefertigte Röntgenaufnahme (Abb. 3) zeigte bereits deutlich eine tief subkrestal gelegene Kronen-Wurzel-Fraktur des Zahnes 11.

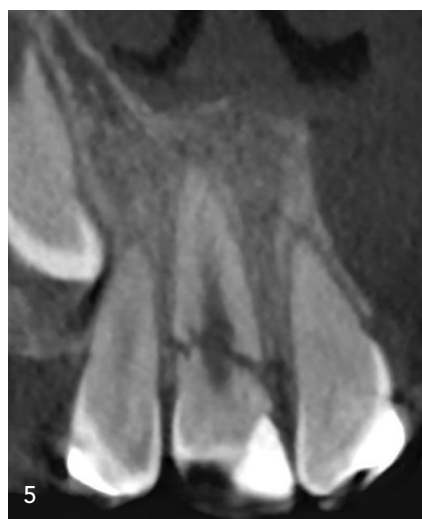
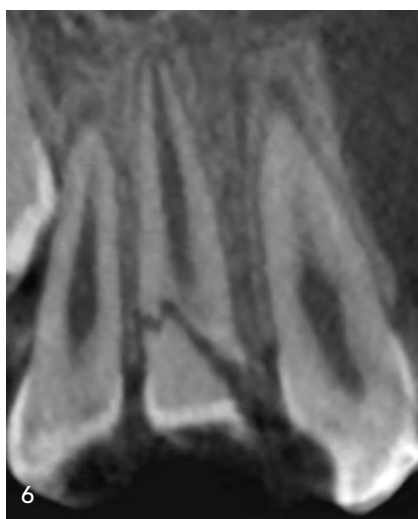
**Abb. 3–7:** Kleinröntgenbilder und DVT-Ausschnitte des Oberkieferfrontzahnbereiches mit deutlich sichtbarem tief subkrestalem Frakturverlauf.

Auf ein zusätzliches Röntgenbild wurde verzichtet, da von der Kinderzahnarztpraxis eine aktuelle Aufnahme angefordert werden konnte (Abb. 4).

fertigt (Abb. 5–7). In ITN erfolgte die Entfernung der TTS Schienung an Zahn 11 sowie des koronalen Fragments (Abb. 8). Im Rahmen der Extraktion (Abb. 9–11) der verbliebenen Zahnwurzel wurde größte Sorgfalt auf eine maximal gewebeschonende Entfernung gelegt, um parodontale Schäden auf der Wurzeloberfläche zu vermeiden. Diese können die spätere parodontale Heilung nach Replantation negativ beeinflussen bzw. im schlimmsten Fall zu externen Wurzelresorptionen führen.

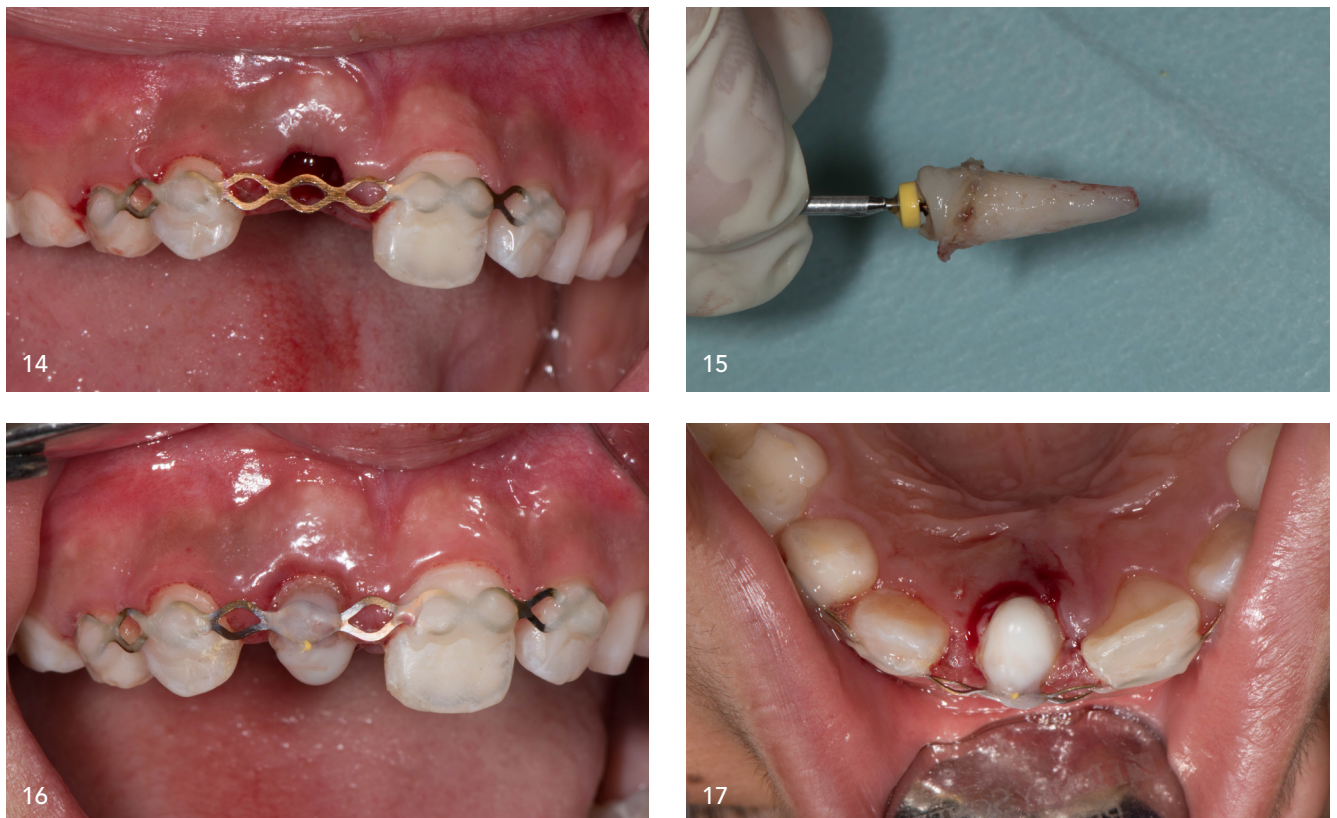
**Abb. 8–17:** Intraoperativer Situs im Rahmen der intraalveolären Transplantation (Entfernung des koronalen Zahnfragmentes, minimal-invasive Entfernung der Zahnwurzel, Fixierung der Wurzel mittels einer Hedström-Feile ISO 110 und Lagerung in einer Dentosafe-Nährlösung, Anbringen einer neuen TTS-Schienung an den Zähnen 53-22, adhäsiver Kompositaufbau des Defektrandes extraoral und anschließende Transplantation des Zahnes 11 in der Alveole).

Noch vor kompletter Entfernung des Zahnes aus der Alveole wurde der koronale Anteil der Pulpa extirpiert. Mittels einer Hedström-Feile ISO 110 wurde die Wurzel zur besseren Handhabung fixiert (Abb. 12) und vorübergehend in einer Dentosafe Nährlösung (Medice Arzneimittel, Iserlohn) gelagert (Abb. 13).

In der Zwischenzeit wurde an den zur Extraktionsalveole benachbarten Zähnen wieder eine TTS Schienung angebracht (Abb. 14). Der Zahn 11 wurde nach Aufbau der Defektränder mittels Komposit (Abb. 15) und der Applikation von Leder-mix in den Kanal adhäsiv verschlossen.

Bei der Fixierung des Zahnes 11 an der TTS Schienung (Abb. 16 und 17) wurde darauf geachtet, dass der gesamte Frakturspalt supragingival zum Liegen kam. Dafür wurde der Zahn 180 Grad um die Vertikalachse rotiert. Dies ermöglichte eine deutlich geringere Supraposition aufgrund des Niveauunterschiedes im Gin-

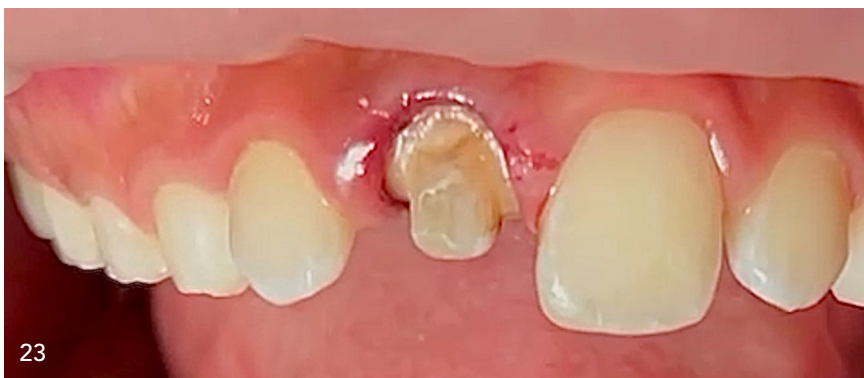
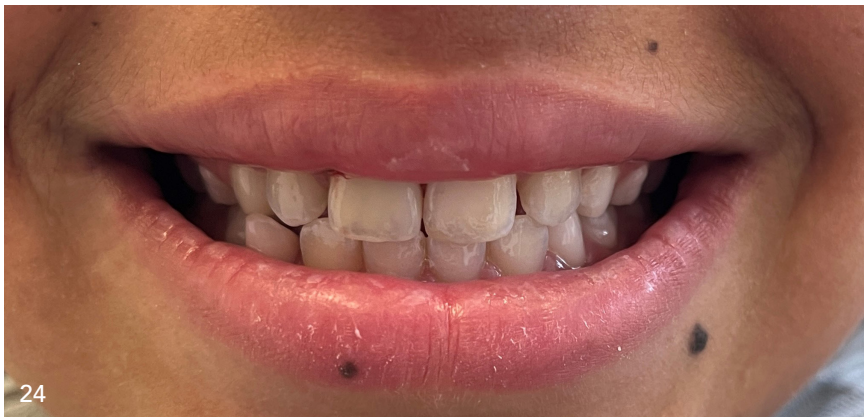
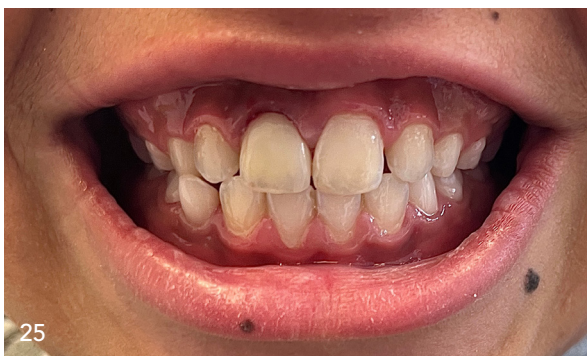
**Abb. 23–25:** Präparation und prothetische Versorgung des Zahnes 11 mit einer adhäsiv eingesetzten vollkeramischen Krone. – **Abb. 26:** Röntgen-Kontrollaufnahme sechs Monate nach Abschluss der Behandlung.

Weitere acht Wochen später konnte der Zahn klassisch prothetisch versorgt werden mittels adhäsiv eingesetzter Vollkeramikkrone (Abb. 23–25). Die Röntgenkontrollaufnahme über sechs Monate nach Therapiebeginn zeigt stabile und physiologische parodontale und endodontische Verhältnisse (Abb. 26).
